VEILLEZ À LA STRICTE APPLICATION DES PROCÉDURES

CE SAFETY POST EST BASÉ SUR DES ÉVÉNEMENTS RÉELS. VEUILLEZ L'IMPRIMER, L'AFFICHER ET EN DISCUTER !

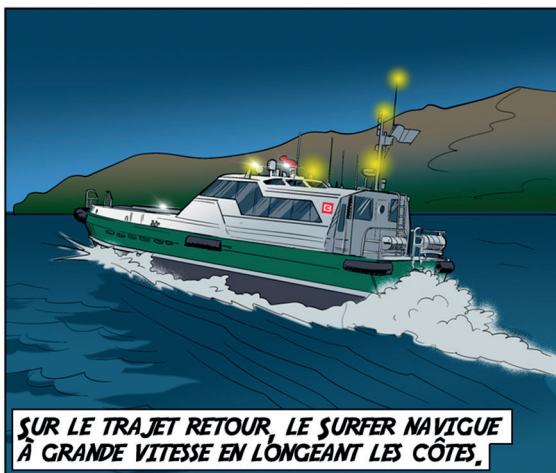
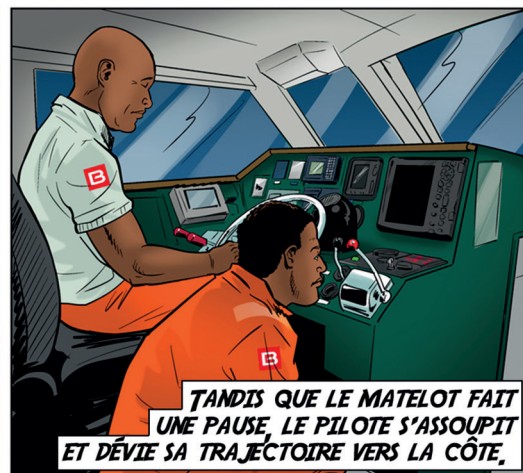
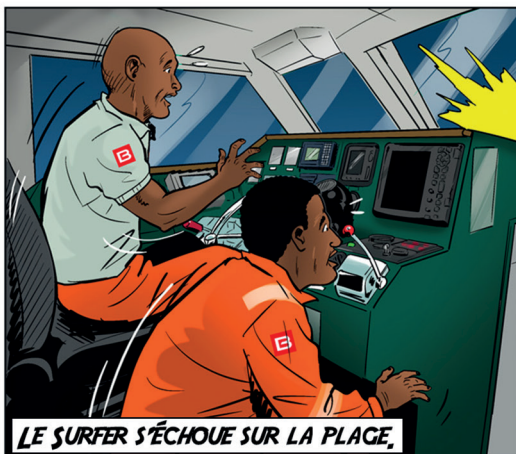
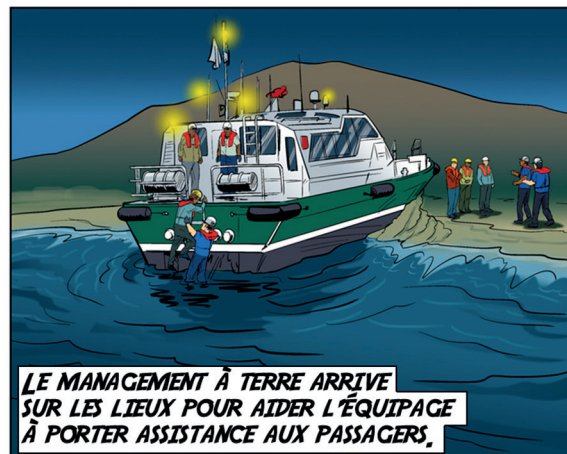
Cet événement s'est produit lors d'une navigation de nuit sur le trajet retour avec 12 passagers à bord. Le Surfer rentrait à la base après avoir effectué une longue route ainsi que plusieurs transferts interfield, et ce sans aucune pause. Plusieurs écarts ont été identifiés lors de cet incident : le « passage plan » n'a pas été respecté, la vitesse de navigation de nuit a été dépassée (standards BMO 15 noeuds max) et la veille n'a pas été adaptée. Le matelot se reposait sur le strapontin à côté du pilote d'où il ne pouvait ni effectuer sa surveillance ni s'apercevoir que le pilote somnolait. Se rapprochant dangereusement des côtes, le navire a fini par s'échouer sur une plage.

- Adapter la vitesse aux conditions environnantes (15 nœuds max de nuit).
- Assurer en permanence une veille visuelle et auditive appropriée.
- Paramétrer correctement les équipements de navigation et respecter le passage plan.
- S'assurer de la planification du programme du Surfer avec le client avant chaque départ.
- S'assurer du respect du temps de pause des équipages, ainsi que les horaires de travail, enregistrés et monitorés par l'équipage et l'équipe Opérations à terre.
