VEILLEZ À LA STRICTE APPLICATION DES PROCÉDURES

CE SAFETY POST EST BASÉ SUR DES ÉVÉNEMENTS RÉELS. VEUILLEZ L'IMPRIMER, L'AFFICHER ET EN DISCUTER !

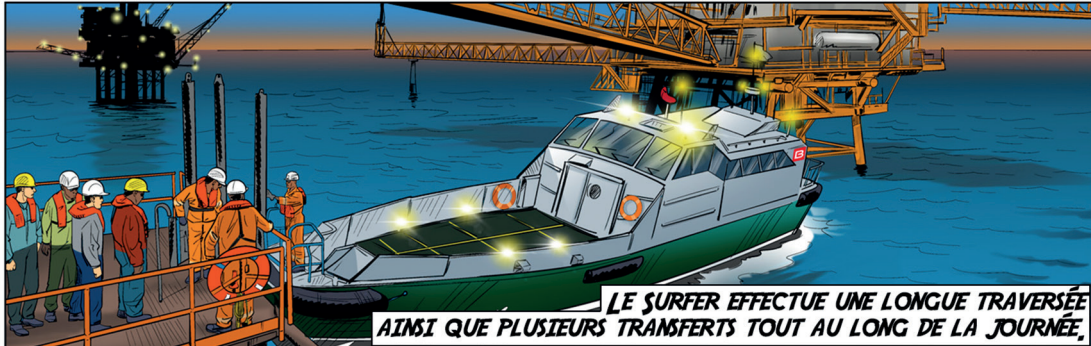
Cet événement s'est produit lors d'une navigation de nuit sur le trajet retour avec 12 passagers à bord. Le Surfer rentrait à la base après avoir effectué une longue route ainsi que plusieurs transferts interfield, et ce sans aucune pause. Plusieurs écarts ont été identifiés lors de cet incident : le « passage plan » n'a pas été respecté, la vitesse de navigation de nuit a été dépassée (standards BMO 15 noeuds max) et la veille n'a pas été adaptée. Le matelot se reposait sur le strapontin à côté du pilote d'où il ne pouvait ni effectuer sa surveillance ni s'apercevoir que le pilote somnolait. Se rapprochant dangereusement des côtes, le navire a fini par s'échouer sur une plage.

- Adapter la vitesse aux conditions environnantes (15 nœuds max de nuit).
- Assurer en permanence une veille visuelle et auditive appropriée.
- Paramétrer correctement les équipements de navigation et respecter le passage plan.
- S'assurer de la planification du programme du Surfer avec le client avant chaque départ.
- S'assurer du respect du temps de pause des équipages, ainsi que les horaires de travail, enregistrés et monitorés par l'équipage et l'équipe Opérations à terre.

- Ne pas appliquer la Stop Work Authority si les conditions ne permettent pas d'opérer en toute sécurité.
